**Damir HADŽIĆ**, dipl. ing. arh., stručni saradnik Zavoda

Kantonalni Zavod za zaštitu kulturno - historijskog i prirodnog naslijeđa Sarajevo  
damir@spomenici-sa.ba

## **IZAZOVI SLUŽBE ZAŠTITE KROZ SLUČAJ IZMJEŠTANJA STEĆAKA NEKROPOLE MRAMORJE U DONJIM ČEVLJANOVIĆIMA I NJIHOVO IZMJEŠTANJE NA LOKALITET BIJAMBARE**

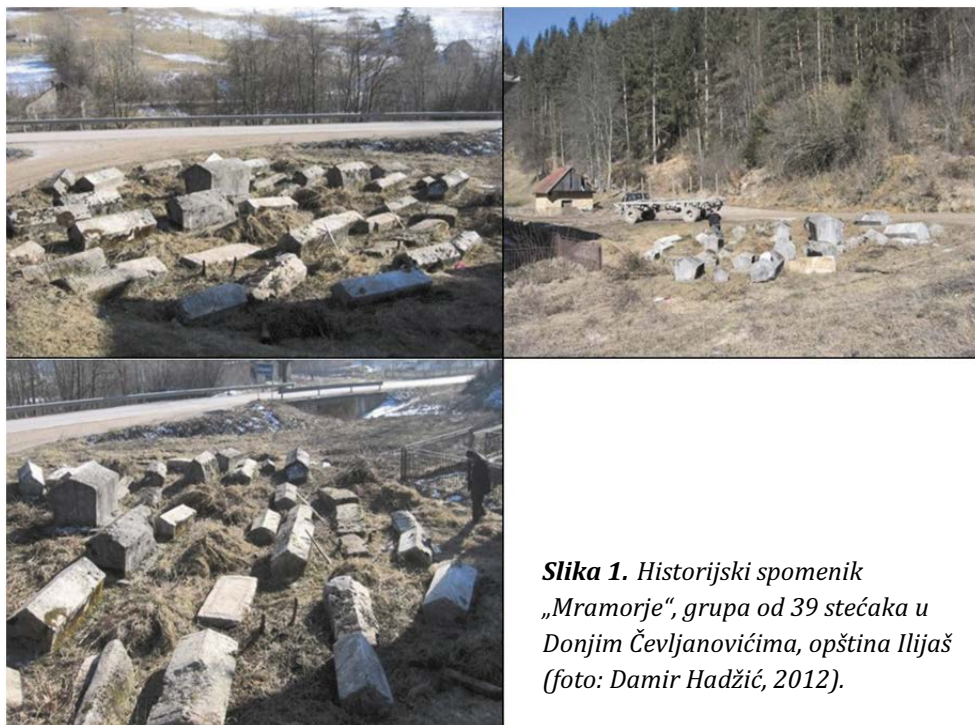
- Gotovo svi stećci su zbog neodržavanja bili obrasli niskom travom, trnjem, rastinjem i mahovinom, a neki se uopšte nisu vidjeli, prekriveni obraslom travom i samo su se nazirale njihove konture.

- Na većini stećaka prisutni su biljni organizmi, uglavnom lišajevi i mahovina, koji razaraju strukturu kamena.
- Pojedini stećci su okrnjeni, oštećeni, prevrnuti ili jednim dijelom utonuli u zemlju i u novonastaloj situaciji ugroženi od izgradnje novog seoskog puta.

- Ispod stećaka nekropole se ne nalaze grobovi.
- Većina stećaka je dobro klesana i očuvana.
- Područje nekropole sa oživljavanjem vegetacije još više obrasta travom, rastinjem i trnjem što dodatno uzrokuje njeno uništavanje.

- Stećci su izloženi ubrzanom propadanju uslijed nedostatka redovnog održavanja i svima im prijeti opasnost od daljeg razaranja.

**Slika 1.** *Historijski spomenik „Mramorje“, grupa od 39 stećaka u Donjim Čevljanovićima, opština Ilijaš (foto: Damir Hadžić, 2012).*

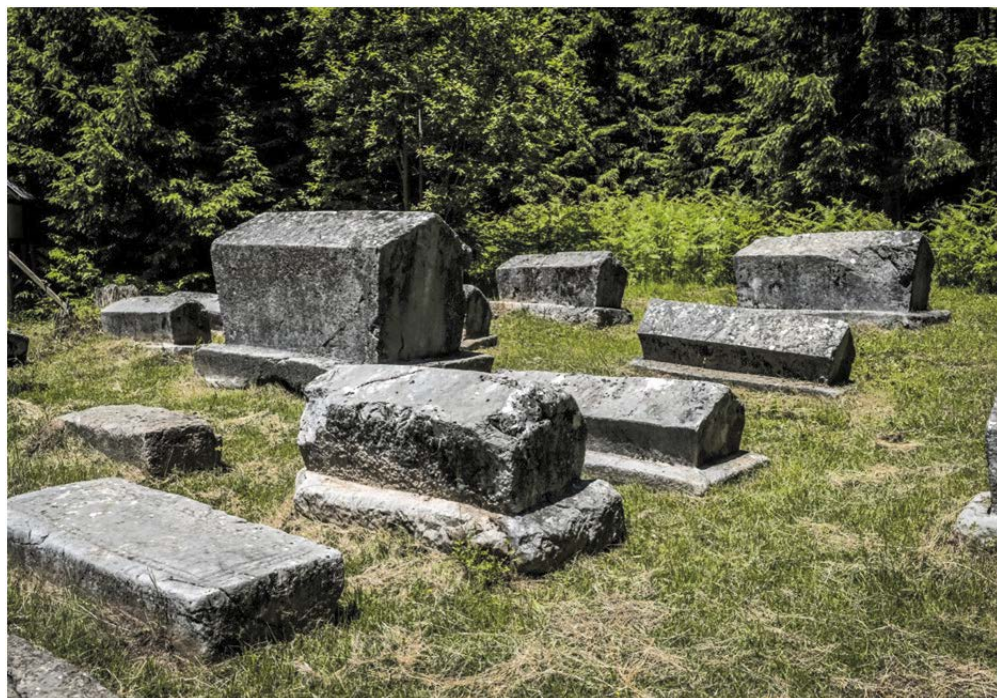
*Slika 2. Nekropola stećaka „Mramorje“, zaštićeni historijski lokalitet  
(foto: Velija Hasanbegović, 2017.)*

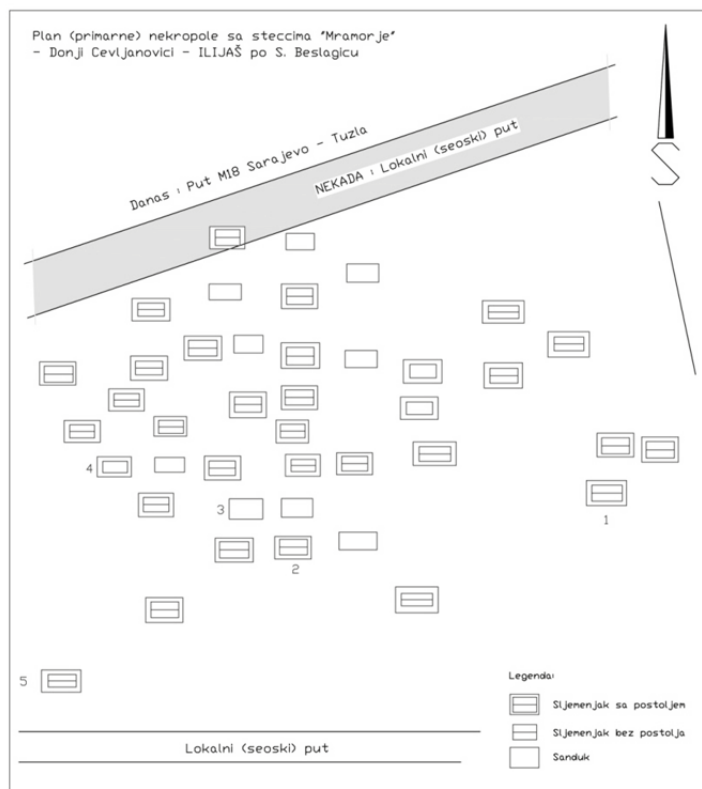
### Crtež 1.

Plan primarne nekropole sa stećcima Mramorje, Donji Čevljanovići, Ilijaš, po Šefiku Bešliću iz 1959. godine. (Autor: Damir Hadžić, 2012).

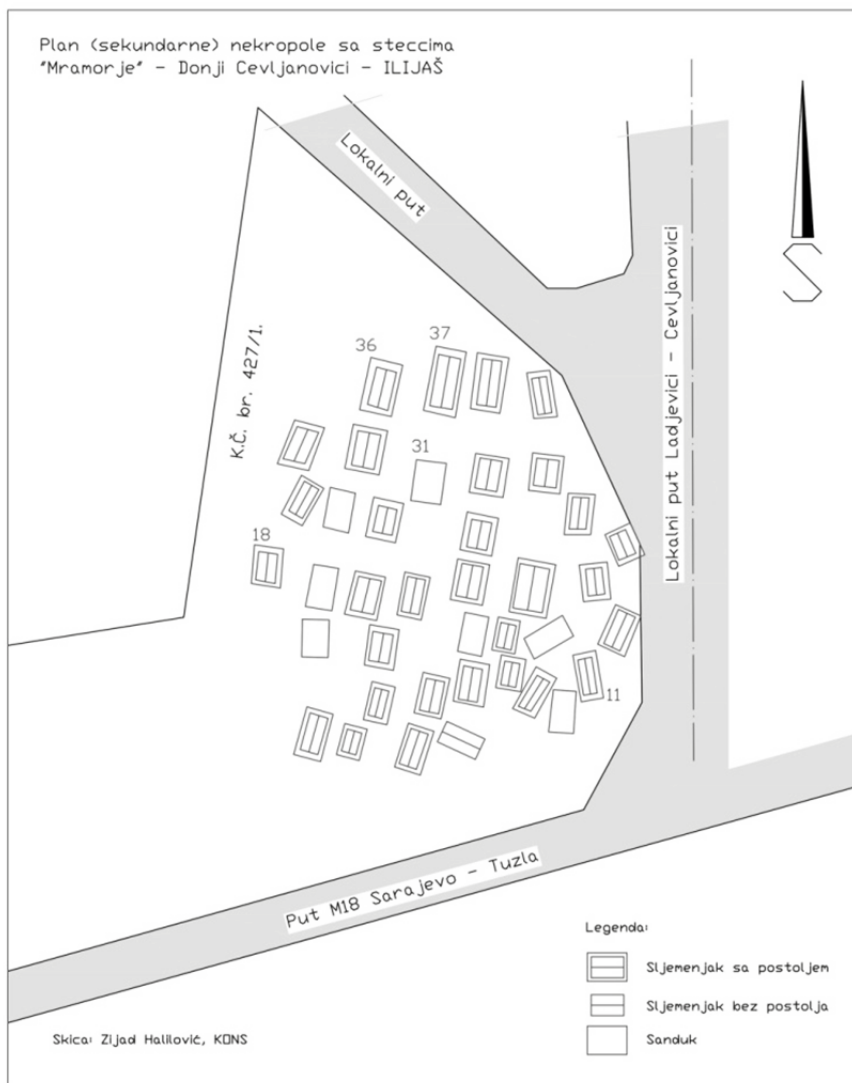
### Crtež 2.

Plan sekundarne nekropole sa stećcima Mramorje Donji Čevljanovići, Ilijaš, po Zijadu Haliloviću iz 2008. godine. (Autor: Damir Hadžić, 2012).

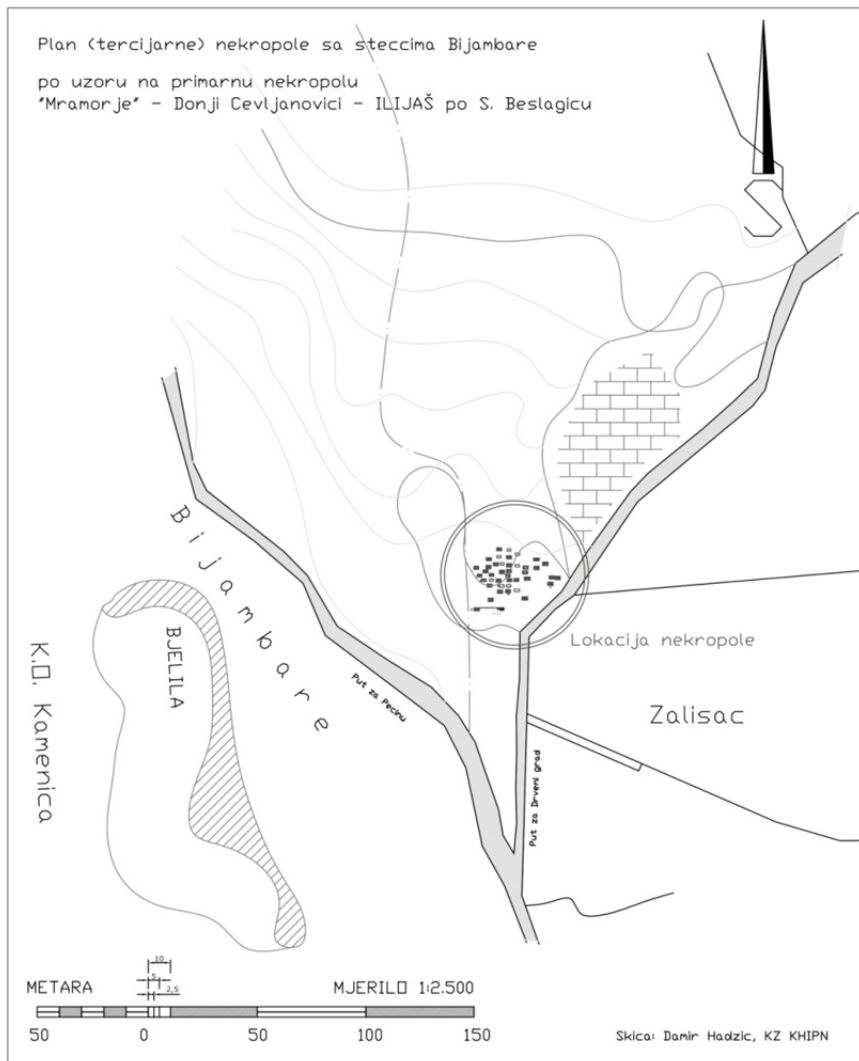
**Crtež 3.** Plan tercijarne nekropole sa stećcima Bijambare, Damir Hadžić, po uzoru na primarnu nekropolu Mramorje, Donji Čevljanovici, Ilijaš, po Šefiku Bešlagiću iz 1959 godine. (Autor: Damir Hadžić, 2012).

Pozicioniranje za smještaj na novoj lokaciji se određuje kod mjesta za smještaj i pozicioniranje stećaka, potrebno je ostvariti orijentaciju istok-zapad kao i kod primarne nekropole u svemu kao po skici rasporeda primarne nekropole. Spomenici se zatim lociraju te spuštaju na unaprijed pripremljene i iskopane usjeke u zemlji dubine 20-25 cm koji su predhodno napunjeni sitnim pjeskom i krupnim šljunkom te nabijene vibro žabom.

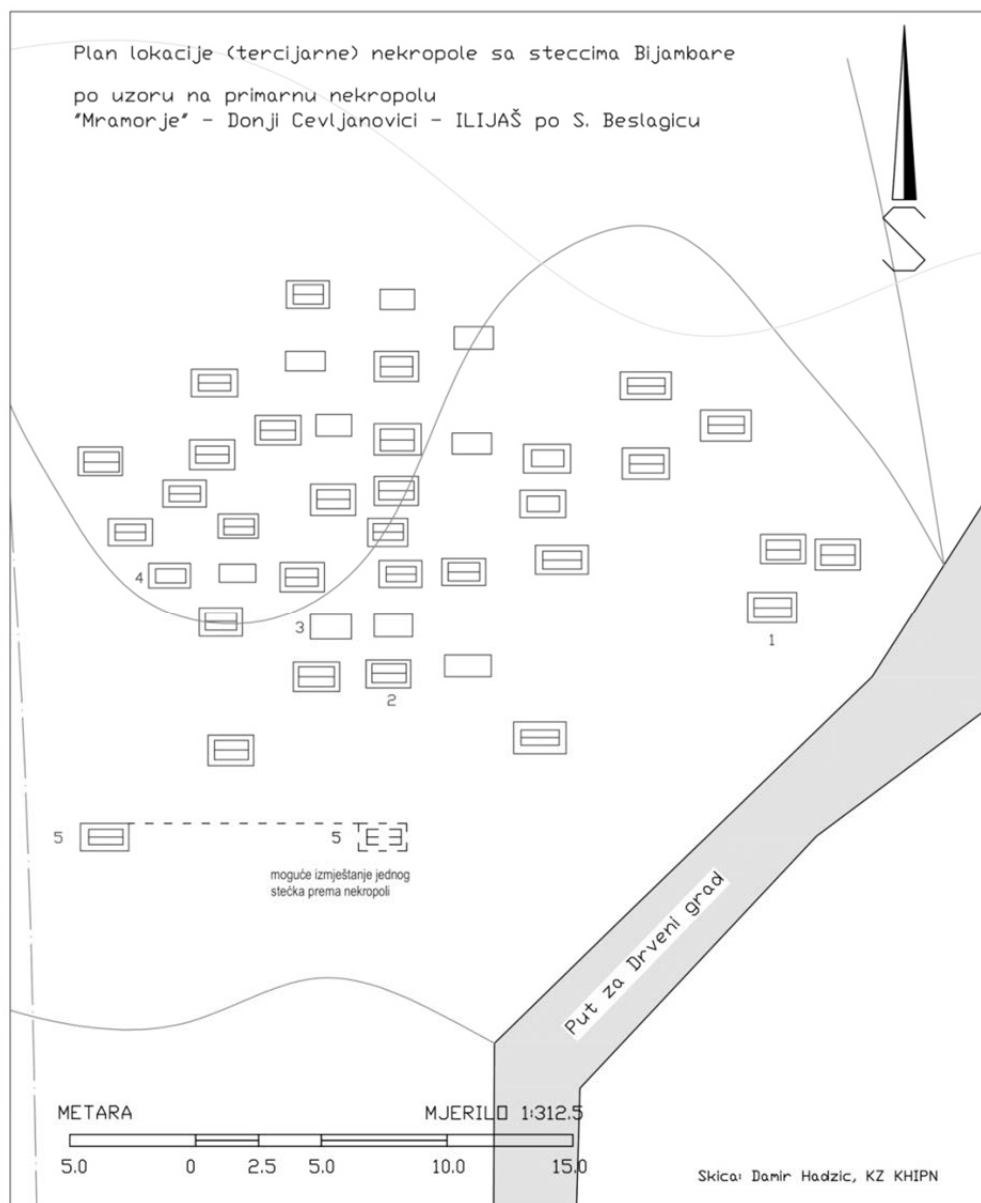
#### Crtež 4.

*Plan rasporeda stećaka unutar lokacije tercijarne nekropole sa stećcima Bijambare, Damir Hadžić, u svemu po uzoru na primarnu nekropolu Mramorje, Donji Čevljanovići, Ilijaš po Šefiku Bešlagiću iz 1959 godine. (Autor: Damir Hadžić, 2012).*

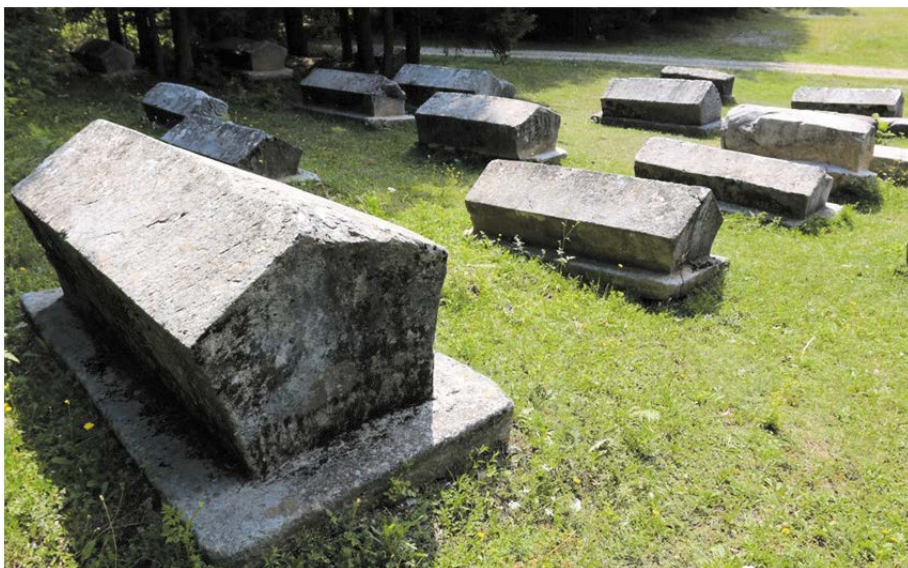
**Slika 4.** 39 stećaka koji su izmješteni iz Donjih Čevljanovića  
(Autor: Davorin Sekulić/Klix.ba, 2015)
