NEKROPOLA SA STEĆCIMA NA LOKALITETU MRAMORJE U NASELJU BUČJE, OPĆINA SREBRENICA

Katalog stećaka

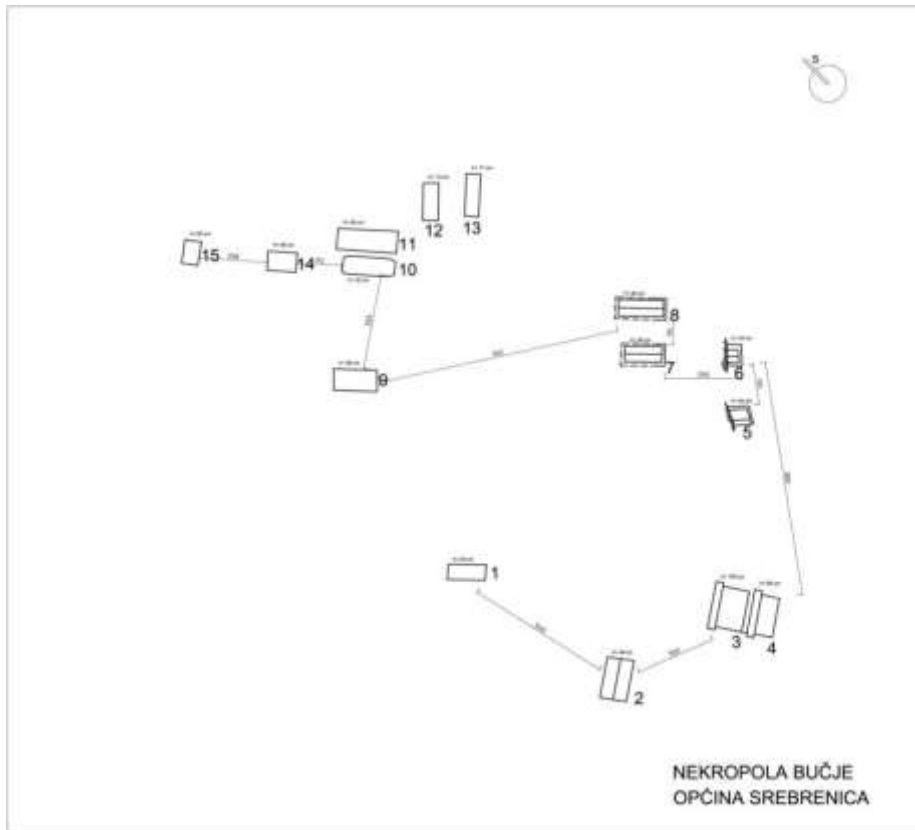
Slika.4.

forme; ploča, sanduk i sljemenjak (Sl. 4.). Njihovo umjetničko oblikovanje očituje se u formi i ukrasu. Na ovoj nekropoli postignut je visoki nivo estetske vrijednosti forme: pojedini stećci imaju relativno velike dimenzije (Sl. 5.). Osnovni umjetnički kvalitet stećaka predstavljaju ukrasi izvedeni u visokom reljefu i udubljivanju. Od ukupno 15 spomenika; 2 ploče, 5 sanduka i 8 sljemenjaka, ukrašen je samo sljemenjak br. 4. i to motivom figuralne predstave i dvojne spirale, rađene tehnikom reljefnog ispupčenja i udubljenja. Pored ukrasa neophodno je napomenuti da se sanduk br. 10. sa čeone strane završava na svod, a sanduk br. 11. ima jednu naglašeniju gornju površinu. Stećci su fino obrađeni, dijelom prevrnuti i utonuli u zemlju.

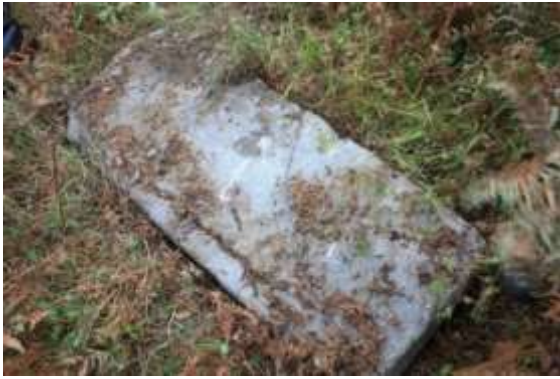
Slika.6.

Stećak br. 1. – ploča bez postolja i ukrasa, utonula, fino obrađena, orijentirana u pravcu sjeverozapad – jugoistok (Sl. 6.),

- dimenzije stećka su: 182x68x20 cm,

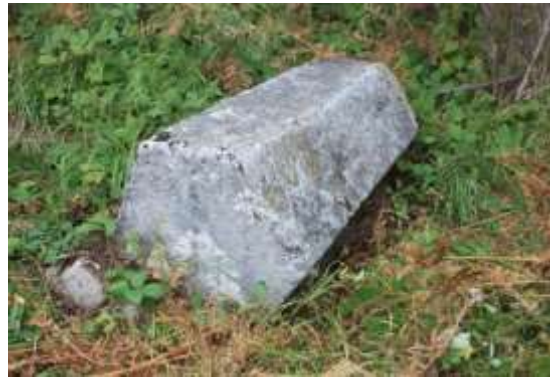
Slika.7.

Stećak br. 2. – sljemenjak sa postoljem bez ukrasa, fino obrađen, utonuo i nagnut na bočnu jugoistočnu stranu, orijentiran u pravcu sjeveroistok – jugozapad (Sl. 7.),

- dimenzije stećka su: 142x58x49 cm;
- dimenzije postolja su: 178x90x28 cm,

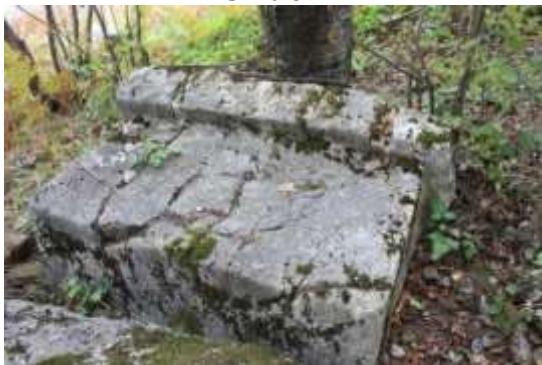
Slika.8.

Stećak br. 3. – sljemenjak sa postoljem bez ukrasa, obrastao mahovinom i lišajevima, prevrnut na južnu bočnu starnu, orijentiran u pravcu zapad – istok (Sl. 8.),

- dimenzije stećka su: 154x40x100 cm,
- dimenzije postolja su: 178x33x44 cm,

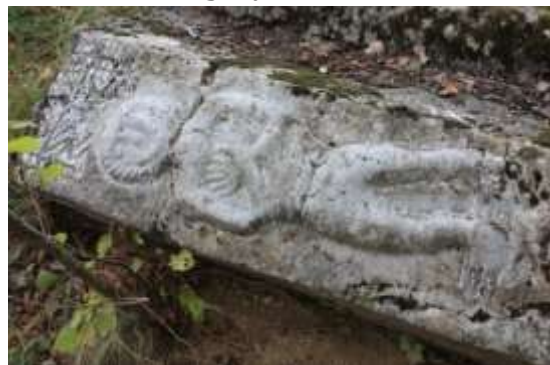
Slika.9.

Stećak br. 4. – sljemenjak sa postoljem i sa ukrasom, obrastao mahovinom i lišajevima, prevrnut na južnu bočnu starnu i oštećen sa čeone zapadne strane, orijentiran u pravcu zapad – istok,

- dimenzije stećka su: 150x38x68 cm,

Na krovnoj plohi sa sjeverne strane nalazi se figuralna predstava osobe sa prekrštenim rukama na prsima, izuzetno dobro naznačenim detaljima, očiju, nosa, kose, prstiju u ruku i nogu, i preko pojasa poveza (Sl. 9.). Ukras je rađen tehnikom reljefnog ispupčenja. Iznad glave nalazi se traka od tordirane vrpce i cik-cak linije rađen tehnikom udubljivanja (Sl. 10.). Na krovnoj plohi sa južne strane, paralelno sa trakom od tordirane vrpce i cik-cak linije, nalazi se motiv dvostruke spirale rađene tehnikom udubljivanja (Sl. 11.).

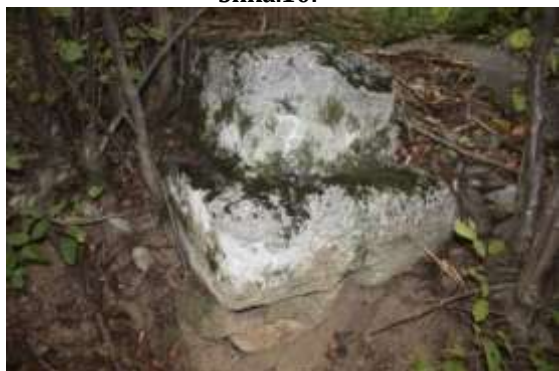
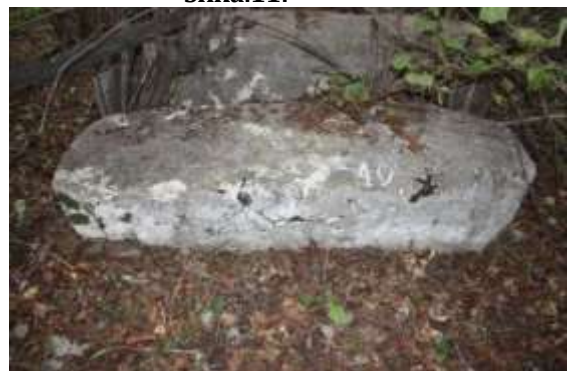
Slika.12.

Stećak br. 7. – sljemenjak sa postoljem bez ukrasa, utonuo sa sjeverozapadne strane, sa jugoistočne čeone strane vidljivo je grobno mjesto ispod stećka, a koje je otkriveno prilikom kopanja tranšea (rova), obrastao mahovinom i lišajevima, orijentiran u pravcu sjeverozapad – jugoistok (Sl. 12.),

- dimenzije stećka su: 140x58x38 cm,
- dimenzije postolja su: vidljiva širina postolja 82 cm, vidljiva visina 34 cm,

- Stećci su izloženi ubrzanom propadanju uslijed nedostatka redovnog održavanja,
- Pojedini stećci su okrnjeni, oštećeni, prevrnuti, dijelom ili upotpunosti utonuli u zemlju,
- Na stećcima se nalaze biljni organizmi (lišajevi i mahovina) u većoj ili manjoj mjeri,
- Područje nekropole sa oživljavanjem vegetacije obrasta travom, trnjem i visokim raslinjem, što dodatno uzrokuje razaranje stećaka,
- Područje nekropole korišteno je u ratnim dešavanjima 1992.-1995., što se vidi prokopavanjem tranšea (rova), usljed čega je dijelom otkriveno grobno mjesto ispod stećka broj 7.

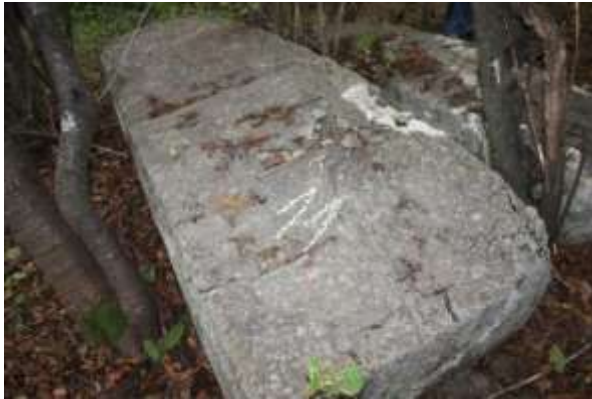
Slika.13.

Stećak br. 10. – sanduk bez postolja i ukrasa, fino obrađen, obrastao mahovinom, obje čeone strane se završavaju na svod, orijentiran u pravcu sjeverozapad – jugoistok (Sl. 13.),

- dimenzije stećka su: 198x68x32 cm,

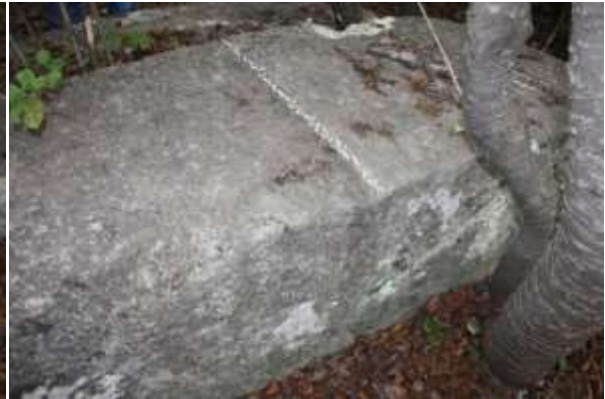
Slika.14.

Stećak br. 11. – sanduk bez postolja i ukrasa, fino obrađen, obrastao mahovinom, gornja površina stećka u sjeverozapadnom dijelu je podignuta u odnosu na gornju površinu stećka u jugoistočnom dijelu, orijentiran u pravcu sjeverozapad – jugoistok (Sl. 14. i 15.),

- dimenzije stećka su: 225x82x50 cm,
