## **KUĆA JURICA U PASCIMA DONJIM**

**Abstrakt:** *Izgradnja građevina kroz historiju imala je svoj nezaustavljiv graditeljsko-tehnološki razvoj. O ovome svjedoče mnoge građevine iz naše prošlosti. Jedna od takvih građevina nalazi se u Pascima Donjim u zaseoku Jurići. Ovaj objekat već 114 godina odolijeva vremenu i generacijama koje su živjele u njemu. Neodoljivo podsjeća na period uticaja austro-ugarskog načina gradnje i svjedoči o životu ljudi na ovim prostorima.*

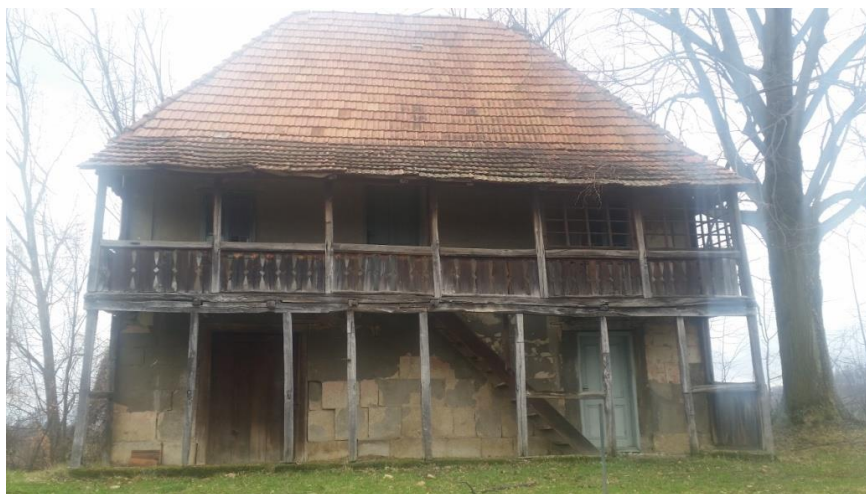
Od zaposjedanja Bosne i Hercegovine od strane Austro-ugarske 1878. godine do raspada Hasburškog carstva 1918. godine u našoj zemlji se osjećao uticaj monarhije kako u društveno političkom životu, tako i u drugim sferama življenja poput kulture, obrazovanja, izgradnje itd. Izgradnjom mnogih infrastrukturnih objekata, u tom periodu, ostvaruje se i uticaj na lokalne graditelje da u svojoj gradnji prihvate, za to vrijeme, savremene načine gradnje objekata. Prije svega misli se na izgradnju čvrstih objekata od kamena i cigle i napuštanje tradicionalnog načina koji se ogledao u riglovanju drvene konstrukcije stubova. Takvu jednu građevinu rađenu od čvrstih materijala još uvijek možemo vidjeti u zaseoku Jurići u mjestu Pasci Donji (slika 1.).

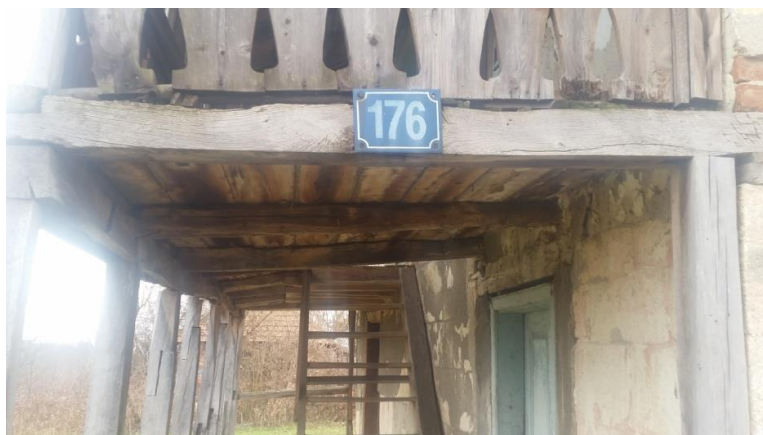
Objekat Kuća Jurića nalazi se u zaseoku Jurići pod brojem 176 (slika 2.) u naslju Pasci Donji (Pasci Donji, umjesto ranijeg naziva Pasci Hrvatski (SL.L. NRBIH, 17/55), općina Tuzla. Kuća je vlasništvo Iljke Jurića.

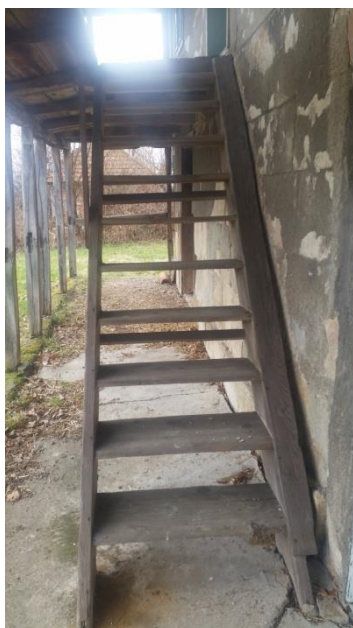
Strme drvene stepenice (slika 3) ispod trijema vode na sprat i natkrivenu

verandu na spratu, iz koje se ulazi u centralnu prostoriju koja se nalazi u središnjem dijelu sprata. Iz nje se ulazi u druge dvije sobe. Krov je četvorovodan, drvene krovne konstrukcije, nagiba 45 stepeni. Pokriven je crijepom.

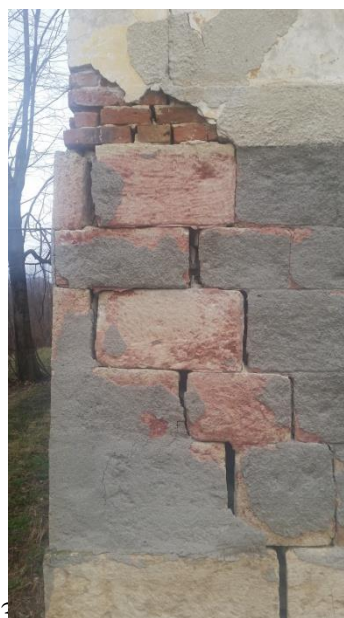
Objekat je u lošem stanju. Neposrednim uvidom može se vidjeti da je došlo do pomjeranja kamenih blokova (slika 4 ) što bi onemogućavalo kvalitetnu adaptaciju ovog objekta.

Stara kuća Jurića u Donjim Pascima predstavlja vrijedan primjer stambenog seoskog objekta iz austro-ugarskog perioda i jedna je od rijetkih te vrste na našim prostorima koja se sačuvala do današnjeg vremena. Nužno bi bilo poduzeti adekvatne radnje kako bi se zaštitili kuću od daljnjeg propadanja.
