**Samir HALILOVIĆ, MA**

## NEKROPOLE I STEĆCI NA PODRUČJU OPĆINE SAPNA

## NECROPOLIS AND STECAK IN THE AREA OF THE SAPNA MUNICIPALITY

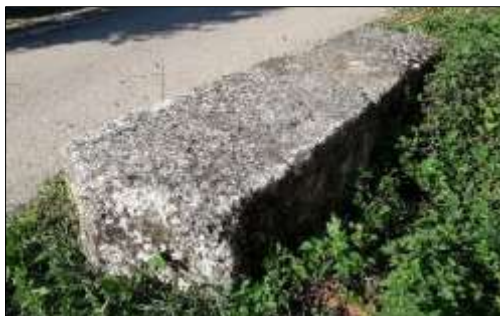
Slika 1. Stub, Gaj

Na lokalitetu uz put sa istočne strane nalazi se jedan osamljen, oboren, dobro izrađen i očuvan stećak u obliku stuba dimenzija: dužina 270 cm, širina 85 cm, visina iznad zemlje 55 cm. Stećak je pomjeren sa izvorne lokacije i orijentisan je u pravcu sjever - jug.<sup>6</sup>

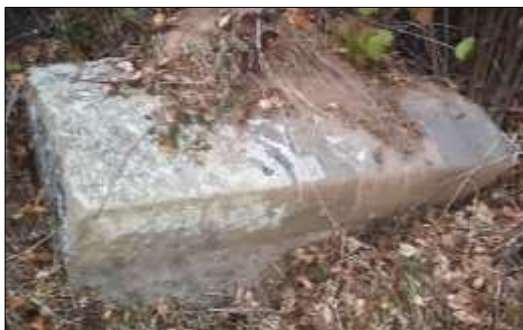
**Slika 2.** Sljemenjak, Krčevina, Here

sljemenjaka sa postoljem. Stećci su dobro obrađeni, djelimično utonuli i zasuti zemljom. Orjentisani su u pravcu zapad-istok i potiču iz kasnog srednjeg vijeka.<sup>7</sup>

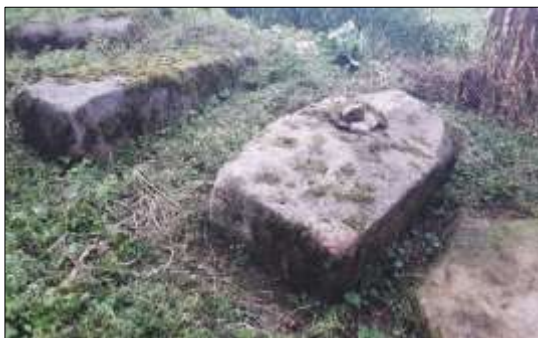
**Slika 3.** Devastirani stećci, Sječina, Here

<sup>8</sup> Prilikom istraživanja 2019. godine moglo se uočiti da su stećci građeni od kvalitetnog kamena. Stećci su mašinski pomjereni na gomilu i zasuti zemljom zbog čega se nije mogao utvrditi tačan broj stećaka, ali je sasvim izvjesno da je u gomili zatrpan još 1 do 2 stećka.

stećaka oštećena je i slabije očuvana. Stećci na većoj skupini i usamljeni sanduk na obali orjentisani su u pravcu zapad-istok, dok su ostali razbacani na gomili. Stećci potiču iz kasnog srednjeg vijeka.<sup>9</sup>

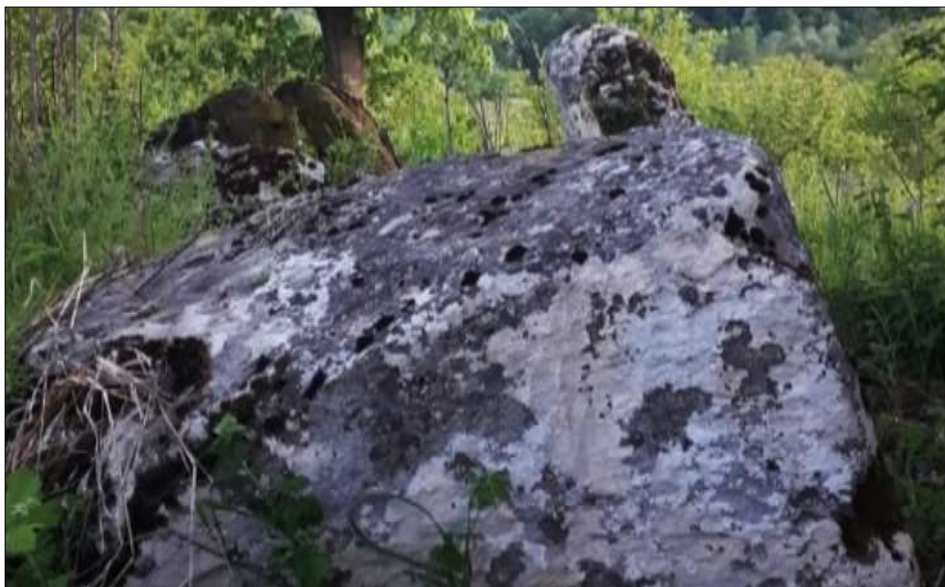
**Slika 4.** *Stećci, Groblje, Kovačevići*

Lokalitet **Groblje** nalazi se na kompleksu plodnih obradivih njiva u k.č. Groblje 3327, k.o. Vitinica. Lokalitet je udaljen 300 metara jugoistočno od centra naselja Kovačevići.<sup>10</sup> Na nekropoli je zabilježeno 9 stećaka, 6 stubova, 2 sanduka i 1 sljemenjak. Tri stuba građena od krečnjaka bolje su očuvana. Prema ostacima sljemenjaka i sanduka može se zaključiti da su stećci bili većih dimenzija. I većina stubova su oštećeni, naročito 3 manja stuba koja su građena od pješčara. Jedan stub je većim dijelom razbijen, a potom na njega usaden pravoslavni spomenik. To upućuje na zaključak da su pojedini stećci uništavani i od njih izrađivani pojedni pravoslavni spomenici. Stećci su većinom građeni od kamena krečnjaka, a nekoliko stubova od kamena pješčara. Na osnovu položaja pojedinih stubova i dijela utonulog ostatka sljemenjaka može se utvrditi orijentacija koja je bila zapad-istok.

Na lokalitetu se vidi mnogo razbijenog kamena koji su vjerovatno od uništenih stećaka što navodi na zaključak da je na ovom lokalitetu bila nekropola sa većim brojem stećaka.<sup>11</sup>

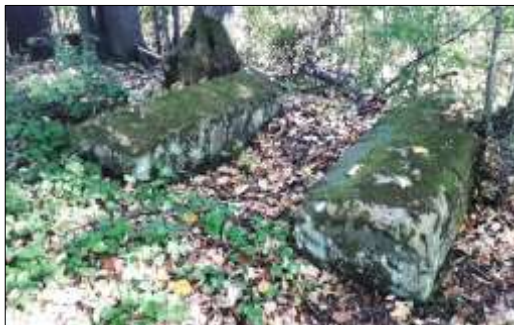
**Slika 5.** Steći, Podkojnica, Međeđa

Na osnovu opisanog stanja može se zaključiti da je u prošlosti na nekropoli bio veći broj stećaka koji su ili zatrpani pod zemlju prilikom obrade tla ili uništeni. Najveći stećak je sanduk, koji se nalazi na krajnjoj sjevernoj strani nekropole i ima dimenzije: dužina 190 cm, širina 80 cm, visina 42 cm od postolja. Većina sljemenjaka imaju i postolje. Najveći sljemenjak ima dužinu 180 cm, širinu 67 cm i visinu 40 cm. Tri sljemenjaka su karakteristična po kvalitetnoj

obradi i malim dimenzijama. Jedan sljemenjak ima dimenzije: dužina 95 cm, širina 45 cm, visina iznad postolja 40 cm. Drugi sljemenjak je dimenzija: dužina 105 cm, širina 45 cm, visina iznad postolja 37 cm, a treći dimenzija: dužina 105 cm, širina 55 cm, visina iznad postolja 25 cm.<sup>15</sup>

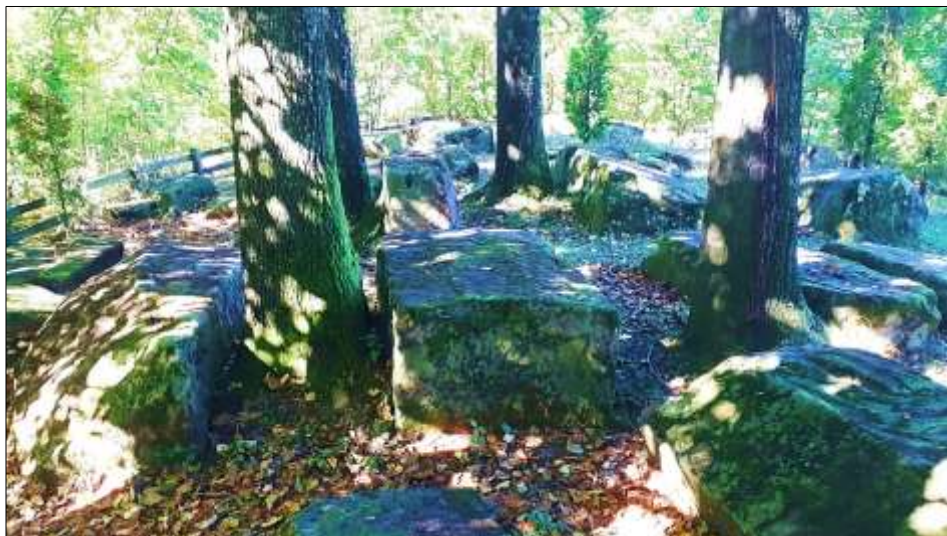
**Slika 7.** *Stećci, nekropola Sječa - Mramorovi, Međeđa*

Na lokalitetu je nekoliko stećaka pomjereno prilikom prosijecanja lokalnog puta između Jajića i Međeđe, pred početak agresije 1992. godine, dok su dva stećaka pomjerena u stranu 1999. ili 2000. godine tokom izgradnje regionalnog puta Kalesija - Sapna.<sup>19</sup> Na osnovu stanja pojedinih stećaka na ovom lokalitetu, posebno krajnjem istočnom dijelu, može se zaključiti da je u prošlosti više stećaka uništeno, razbijeno i pomjereno sa izvorne lokacije. Prilikom pomjeranja jedan sljemenjak postavljen je neposredno uz lokalni asfaltni put koji vodi u Međeđu, a jedan sanduk uz put koji sa raskrsnice vodi u šumu Djedovac.

Na lokalitetu su 2008. godine izvedeni određeni radovi na uređenju nekropole i stećaka. Tom prilikom je uklonjen korov i dio zemlje oko pojedinih utonulih stećaka, postavljena je manja drvena ograda, zasađeni su čempresi uz ogradu, postavljene drvene klupe za sjedenje i infotabla sa osnovnim informacijama o nekropoli i stećcima.<sup>20</sup>

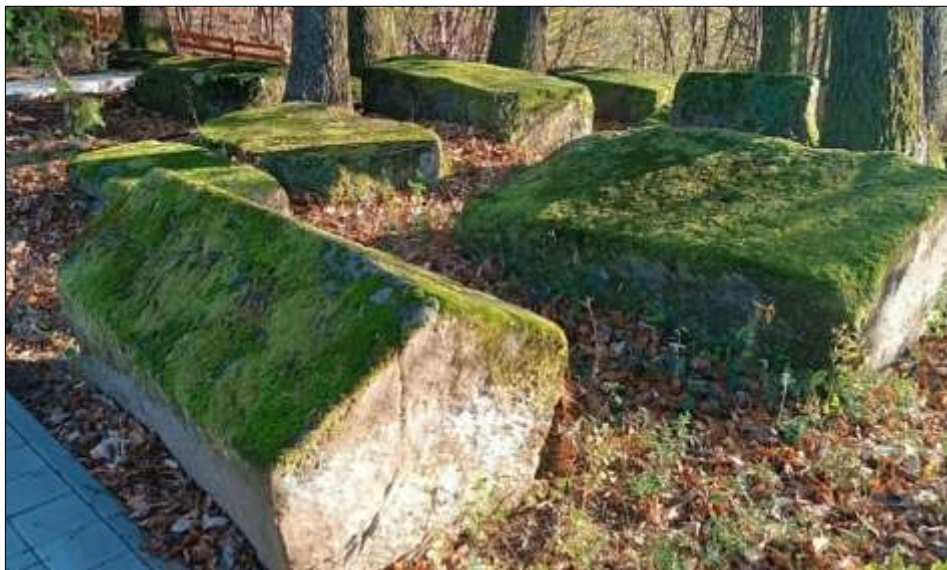
**Slika 8.** *Stećci, Sječa - Mramorovi*

U avgustu 2022. godine uposlenici Zavoda su ustanovili stanje stećaka na nekropoli i zaključili da je većina stećaka utonula u tlo od kojih su neki prevrnuti, a gotovo svi prekriveni mahovinom. Skupina od pet stećaka koji se nalaze pedesetak metara istočno na brdu su obrasli šibljem i rastinjem.<sup>25</sup> Stručni tim Zavoda sačinio je projekat uređenja i sanacije nekropole „Sječa“ koji se sastoji od tri faze. Tokom jeseni 2022. godine realizovana je prva faza radova u okviru koje su ispravljena tri prevrnuti sljemenjaka, otkopan višak zemlje oko utonulih stećaka i utvrđen broj stećaka i njihovi oblici. Na nekropolu je vraćen sljemenjak koji se prethodno nalazio uz cestu kod raskrsnice. Pored toga, obnovljena je i ofarbana dotrajala drvena ograda i popločano stepenište kojim je omogućen lakši pristup nekropoli.<sup>26</sup> U narednom periodu planiran je nastavak radova iz

preostale dvije faze od kojih druga podrazumijeva konzervatorske radove, a treća promociju nekropole i stećaka, te postavljanje informacione table.<sup>27</sup>

<sup>27</sup> Konzervatorski radovi podrazumijevaju konzervatorsko čišćenje kamenih ploha stećaka od bionametnika, uklanjanje onečišćenja anorganskog porijekla uz minimalno mehaničko djelovanje i adekvatnim hemijskim metodama, kao i saniranje mikro i makro pukotina na kamenim ploham, te spajanje odlomljenih dijelova stećaka (M. Hajdarbegović, *Uređenje i sanacija nekropole stećaka Sječa*, 243).

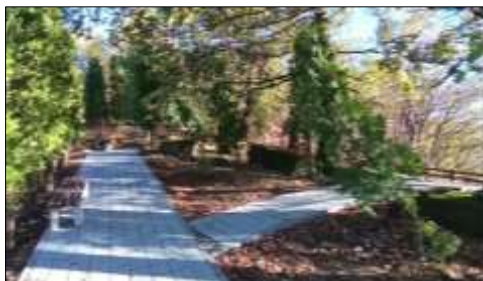
**Slika 9.** *Popločana staza, nekropola Sječa – Mramorovi*

Tokom avgusta 2023. godine nastavljene su aktivnosti i radovi na uređenja nekropole Sječa – Mramorovi. Kroz nekropolu je urađena kvalitetna popločana staza sa klupama i asfaliran put od raskrsnice puteva do ulaza u nekropolu.<sup>28</sup>

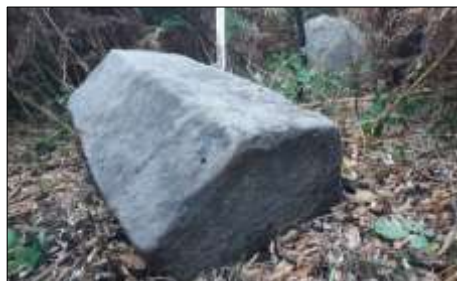
**Slika 10.** *Stećci, Mramorje, Sandići*

Lokalitet **Mramorje** nalazi se u pravoslavnom groblju u naselju Sandići, u parceli Groblje Obršine k.č. 3769, k.o. Rastošnica. Nekropola je smještena 30 metara od lokalnog puta sa sjeveroistočne strane između dvije skupine pravoslavnih spomenika, bliže istočnoj skupini. Na obrasloj nekropoli nalazi se 5 stećaka, 2 sljemenjaka sa postoljem i 3 stuba, od kojih su tri stećka oštećena (1 sljemenjak i 2 stuba). Kod jednog sljemenjaka oštećena je polovina gornje strane sljemena. Četiri stećka su građena su od pješčara (slabijeg kvaliteta), a jedan izdvojeni masivni dobro očuvani stub, bliže putu, izrađen je od krečnjaka.<sup>29</sup>

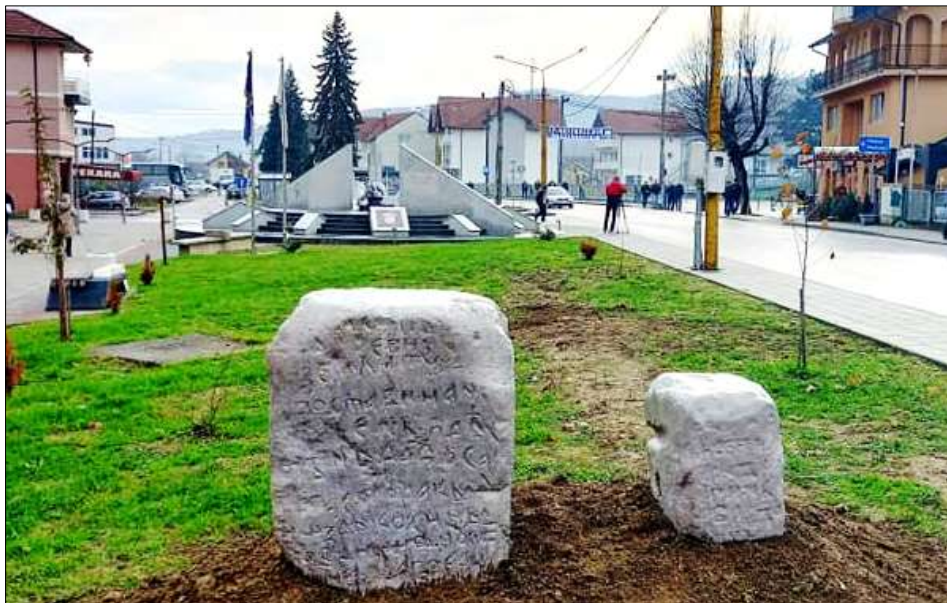
**Slika 11.** Uređeni i zaštićeni stećci sa natpisom, Centralni park Sapna

Na taj način su postavljena i trajno zaštićena dva stećka sa natpisom na bosančici, od ukupno deset stećaka koliko ih ima na području Tuzlanskog kantona. U okviru projekta izvršeni su zaštitni radovi na dva ukrašena stećka koji su premazani hidrofobnom zaštitom. Rješenjem je definisano sprečavanje uništavanja, oštećenja ili skrnavljenja, te zabrana svake radnje kojom se neposredno ili posredno može izmjeniti ili narušiti svojstvo dobra baštine. Realizacijom navedenih aktivnosti, uređeni i zaštićeni stećci sa natpisom u Sapni postali su dostupni posjetiocima i drugim ljubiteljima kulturne baštine, prije svega učenicima i studentima koji zbog jednostavne pristupačnosti mogu upoznati dio bogate srednjovjekovne kulturne baštine, značaj stećaka sa

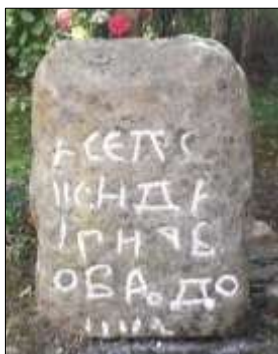
Slika 13. Stećak sa natpisom (2020.)

Drugi manji stećak stub sa natpisom prije dislokacije i postavljanja u centralni park u Sapni prethodno se nalazio u dvorištu iza zgrade Općine Sapna u parceli Škola k.č. 2741 k.o. Sapna. Dimenzije stećka su: širina 33 cm, visina 48 cm i dužina 60/65 cm. Stećak je građen od vapnenca kao i stećci na lokalitetima Sječa i Podkojnice u naselju Međeđa. Na lijevoj bočnoj strani vidljiva su oštećenja u obliku uklesanog dužeg udubljenja, vjerovatno u pokušaju da se stećak prelomi na dva jednaka dijela. Na prednjoj strani stećka postoji natpis od 22 slova, ispisan u pet redova.

U prva četiri reda slova su dobro očuvana, osim u petom, zadnjem redu gdje se naziru dva ili tri slova.<sup>39</sup> Detaljnim pregledom i analizom slova u potpunosti je pročitani natpis: „*I se leži Dragič (6) Obradović (6)*“<sup>40</sup> Na osnovu natpisa ustanovljeno je ime i prezime osobe kojoj je podignut stećak. Stećak je na ovaj lokalitet dovezen iz naselja Kobilići sa uništene nekropole koja se nalazila u

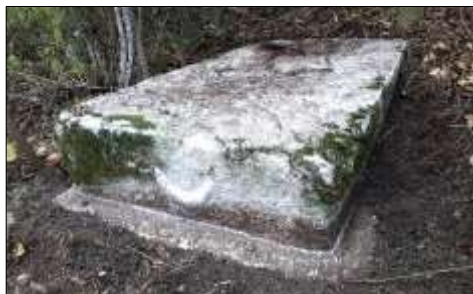
**Slika 14.** *Ukrašeni sanduk, Zagrobnica*

Većina stećaka razbijena je, oštećena, pomjerena zbog čega im je orijentacija različita. Stećci su bili dobro obrađeni, od kvalitetnog materijala i potiču iz kasnog srednjeg vijeka. Od ukupnog broj stećaka ukrašen je jedan sanduk sa postoljem, koji se nalazi neposredno pored puta u uskom obraslom i zapuštenom dijelu parcele kč. 194/2 k.o. Sapna. Stećak je izrađen od kvalitetnog kamena, dobro je obrađen, očuvan i orijentisan u pravcu sjever-jug. Njegove dimenzije su: dužina 175 cm, širina 100 cm i visina 30 cm. Čeona, sjeverna strana ukrašena je

motivom polumjeseca, čiji je prečnik dimenzija 20 cm. Istočna strana sanduka djelimično je utonula u tlo.

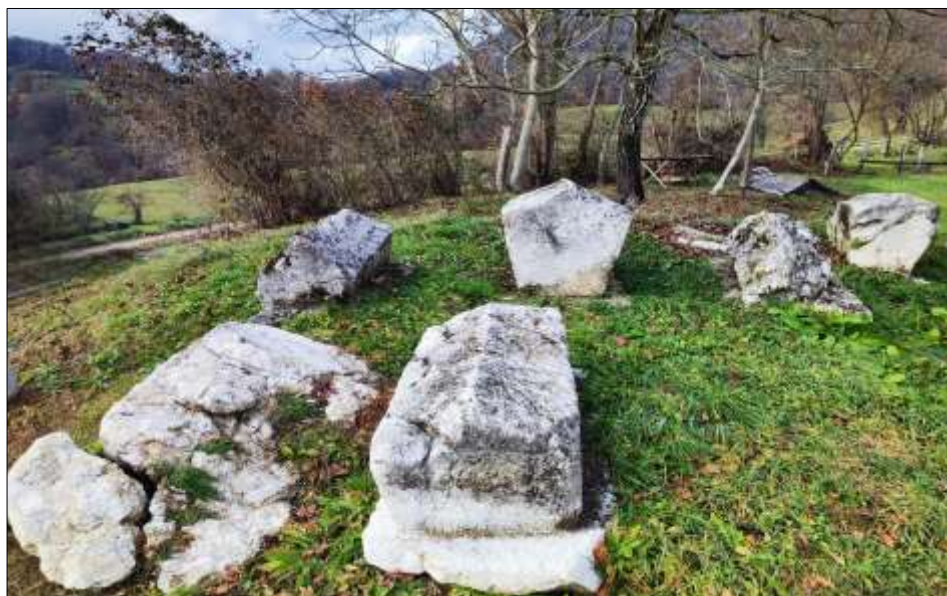
**Slika 15.** *Stećci, Zagrobnica (2024.)*

Pored ukrašenog sanduka nalaze se tri stećka, dva sljemenjaka, koja su dobro obrađena, očuvana, utonula u tlo, orjentisana u pravcu sjever-jug, i jedan stub građen od pješčara koji je oboren i utonuo. Na obrasloj međi između parcela k.č. 195 i 196 k.o. Sapna nalazi se jedan dobro očuvan i kvalitetno obrađen stub dimenzija: visina 100 cm iznad tla, širina u sljemenu 70 cm, iznad tla 60 cm i debljine tijela 35 cm. Jedan razbijeni sljemenjak nalazi se uz put u zasječenoj i zarasloj kosini međe na kraju parcele k.č. 196.

Na osnovu opisanog stanja stećaka na lokalitetu može se zaključiti da je većina stećaka oštećena i veoma ugrožena, a vidljiva su oštećenja i u novije vrijeme. Na osnovu podataka o uništavanju i devastiranju stećaka i broja stećaka zabilježenih u prošlosti, može se zaključiti da je na lokalitetu Zagrobnica u prošlosti bila velika nekropola.

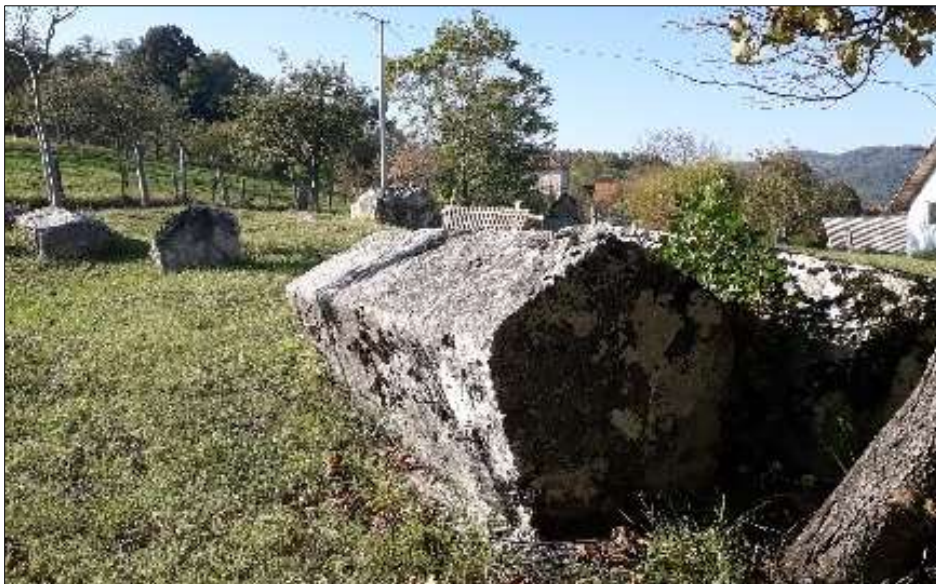
**Slika 17.** *Stećci, Mramorje, Brdaci*

Lokalitet **Mramorje** nalazi se pored puta koji vodi iz Vitinice prema Handelićima u selu Brdaci, odnosno u parceli Mramorić k.č. 2884 k.o. Sapna. Na lokalitetu sa obje strane puta postoji 24 stećka, 14 sljemenjaka, 5 sanduka i 5 stubova.

U dvorištu, sa istočne strane puta, nalazi se 21 stećak, dok se sa zapadne strane puta nalaze 3 stećka, 2 sljemenjaka i 1 stub. Stećci su građeni od krečnjaka i dobro su obrađeni. Neki stećci su utonuli u tlo ili su zasuti zemljom. Većina stećaka orijentisana je u pravcu zapad-istok, a nekoliko primjeraka sa zapadne strane puta orijentisano je u pravcu sjever-jug.<sup>44</sup>

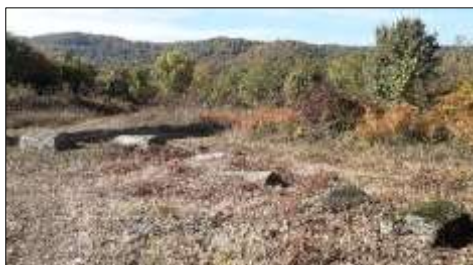
**Slika18.** Stećci, Krčevine, Zavid

Lokalitet **Krčevine** nalazi se u aktivnom pravoslavnom groblju k.č. Rastošničko groblje br. 3090 k.o. Rastošnica. Nekropola je udaljena 30 metara istočno od lokalnog puta i oko 700 metara od regionalnog puta Sapna - Priboj. Na nekropoli postoji 12 stećaka, 5 sljemenjaka sa postoljem, 6 stubova i 1 sanduk, od kojih su 2 sljemenjaka ukrašena. Stećci su kvalitetno obrađeni,

očuvani i djelimično utonuli.<sup>47</sup> Dva sljemenjaka orjentisana su u pravcu sjever-jug, a većina ostalih položenih stećaka zapad-istok.

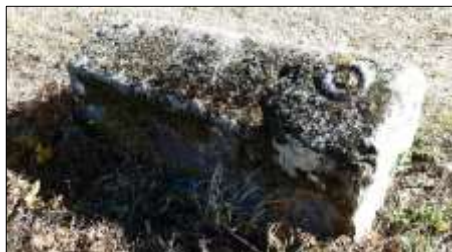
**Slika 19.** *Ukrašeni sljemenjak, Krčevine, Zavid*

Jedan ukrašeni sljemenjak sa postoljem ima dimenzije: dužina 160 cm, širina u postolju 70 cm, u podnožju 60 cm, visina 70 cm. Njegova čeona (zapadna) strana ukrašena je motivom mača, dok se na zapadnom dijelu sjeverne strane krova nalazi ukrasni motiv rozete koja je u obliku dvostrukog kruga. Veći krug je prečnika 15 cm, a unutrašnjeg, manjeg 6 cm. Drugi ukrašeni manji sljemenjak ima dimenzije: dužina 100 cm, širina u sljemenju 50 cm, visina 40 cm. Čeona sjeverna strana identično je ukrašena motivom mača kao i prethodni stećak. Ukrašeni sljemenjaci su kvalitetno obrađeni i dobro očuvani. Slični sljemenjaci se nalaze na lokalitetu Podkojnica (Međeđa).<sup>48</sup>
